## Versuchsbericht Brüdenleitungsdesinfektion mit Planet Strong

Aufgrund der Bahngrabensituation mit biologischem Wachstum haben wir Planet Strong zur Lösung eines vorhandenen Biofilms in den Rohrleitungen bis zum Bahngraben eingesetzt.

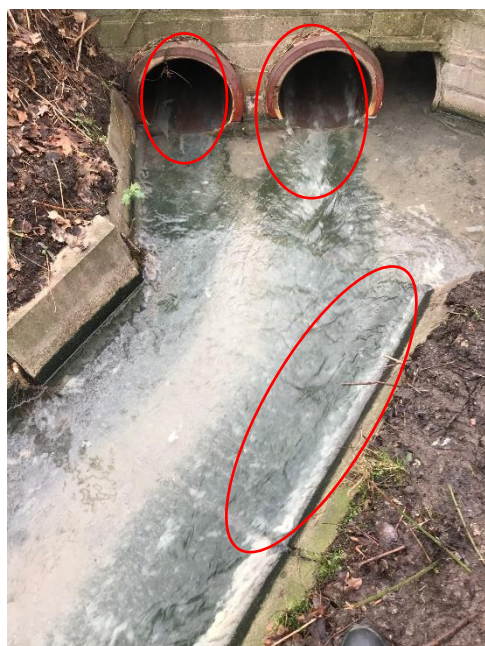
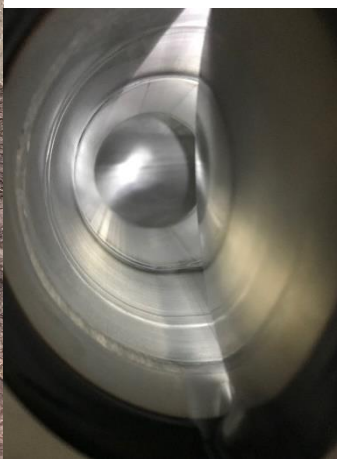
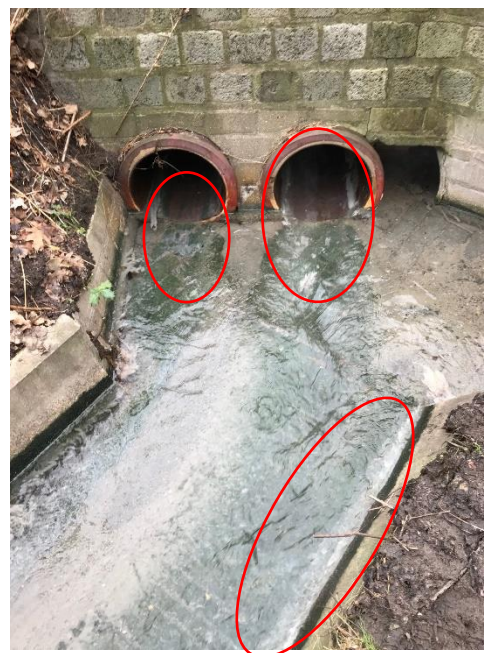
Diese Bilder zeigen auf der linken Seite den Bahngrabeneinlauf zu Beginn des Versuches und auf der rechten Seite einen Tag später. Es ist zu erkennen, dass sich die Beläge deutlich verringert haben, was ich auch in der Rohrleitung zum Kesselhaus von der Trocknung 2 aus feststellen konnte. Hier befindet sich sonst immer ein sehr leichter schleimiger Belag, welcher einen Tag später nicht mehr vorhanden ist, oder sich neu aufgebaut hat.

- Den gelösten Biofilm haben wir dann bis 13:05 Uhr aus dem Leitungssystem in den Bahngraben ausgespült, damit die Desinfektion auch im ablaufenden Rohrsystem wirken kann. Hier war schon rein optisch ein Rückgang und sich auflösen des Biofilms zu erkennen. Auch kamen immer wieder tiefgelb-braune bis schwarze Biofilm-Schollen aus dem Rohrleitungssystem geflossen, was für eine Ablösung und Wirkung des Desinfektionsmittels spricht.

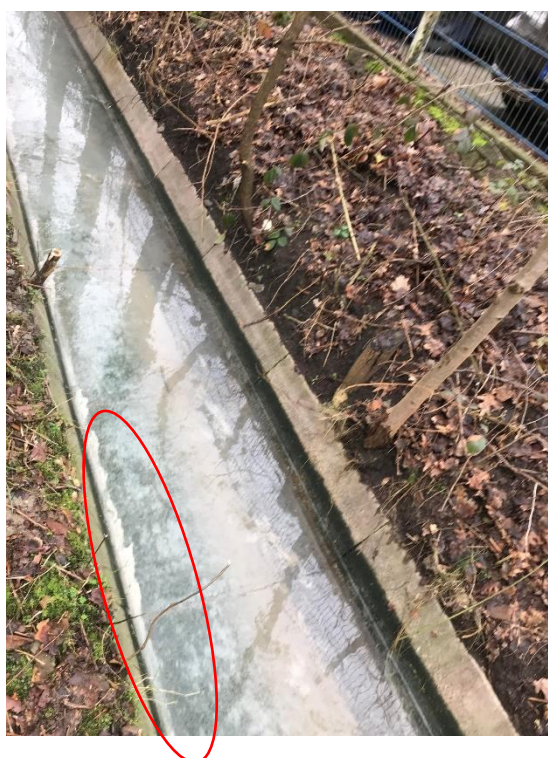
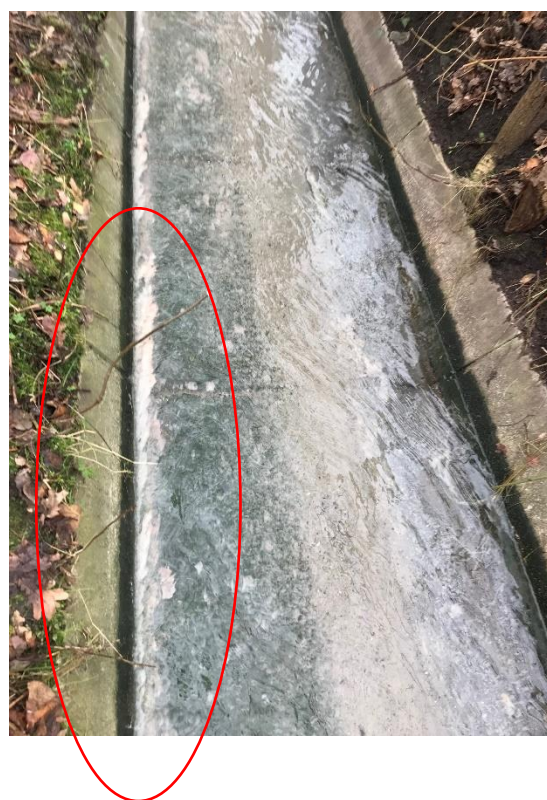
Auf diesen beiden Bildern ist auch eine Verbesserung der Situation durch den Spülvorgang ersichtlich. Wie lange dieser Zustand sich hält, muss jetzt erstmal beobachtet werden.
